INFORME TÉCNICO-CIENTÍFICO

**ESTUDIO DE LA EFICACIA DE UN
TRATAMIENTO DE BIO-CONSOLIDACIÓN EN
LAS COLUMNAS DEL PATIO DE LOS LEONES
DE LA ALHAMBRA, GRANADA**

Granada, 29 de Septiembre del 2017

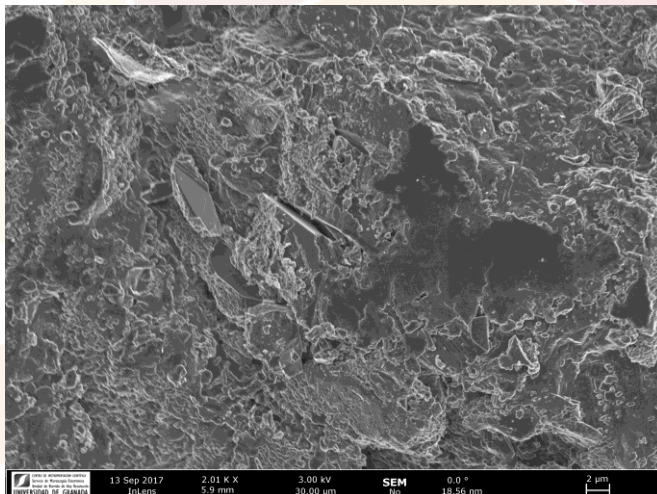
Fig. 1 Imagen HRSEM tomada con electrones secundarios:

En general, se observan muchas partículas de carbonato cálcico de tamaño nanométrico, precipitadas sobre la superficie de los cristales de calcita del mármol (Fig. 1), aunque en algunas ocasiones se han observado también cristales de calcita sin recubrir (Fig. 2).

Visión general de la muestra 1A, en la que los cristales de calcita del mármol están recubiertos por una matriz compuesta por partículas de carbonato cálcico y sustancias orgánicas.

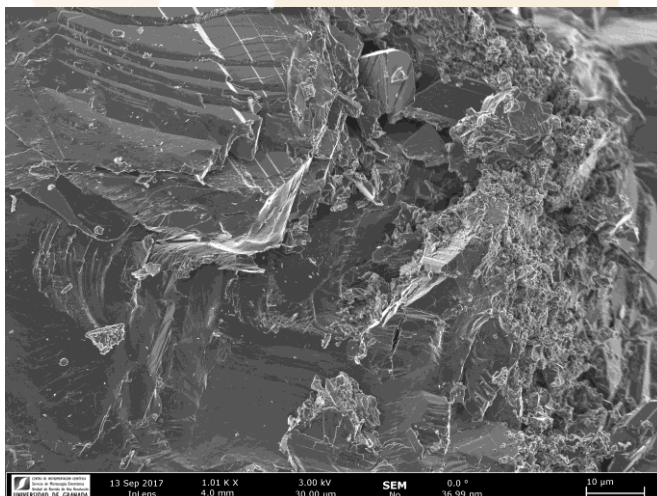
Fig. 2 Imagen HRSEM tomada con electrones secundarios:

Cristales de calcita del mármol en la muestra 1A.

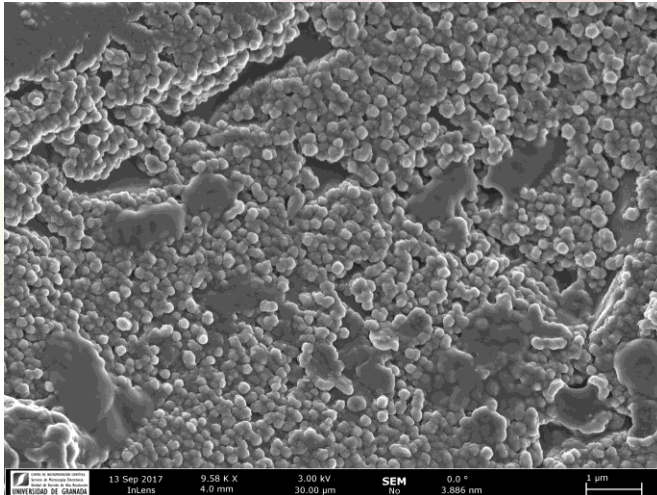
Fig. 3 Imagen HRSEM tomada con electrones secundarios:
 Nanopartículas de carbonato cálcico englobadas en sustancia orgánica (reconocible por no tener una forma bien definida y aparecer más oscura al SEM), en la muestra 1A.

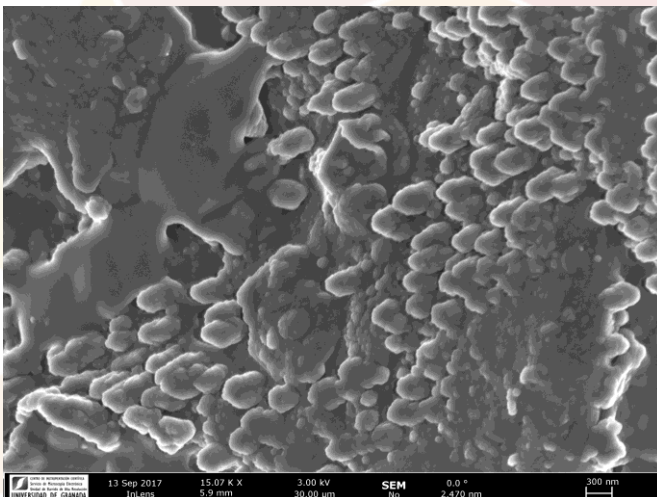
Fig. 4 Imagen HRSEM tomada con electrones secundarios:
 Crecimiento de las partículas de carbonato cálcico englobadas en sustancia orgánica (reconocible por no tener una forma bien definida y aparecer más oscura al SEM), en la muestra 1A.

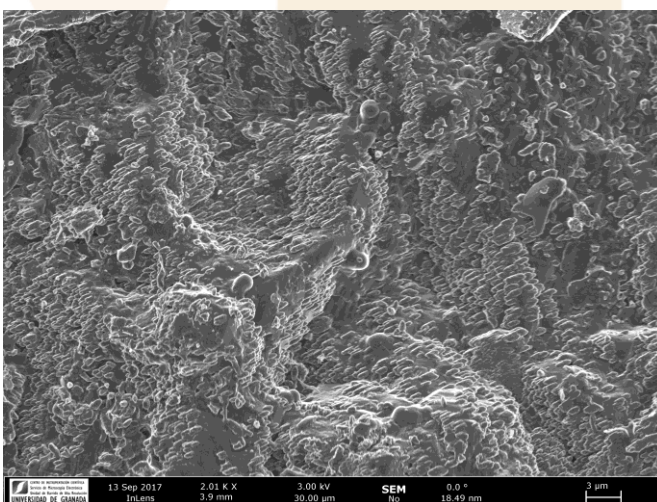
Fig. 5 Imagen HRSEM tomada con electrones secundarios:
 Cristales de carbonato cálcico con la misma orientación, en la muestra 1A.

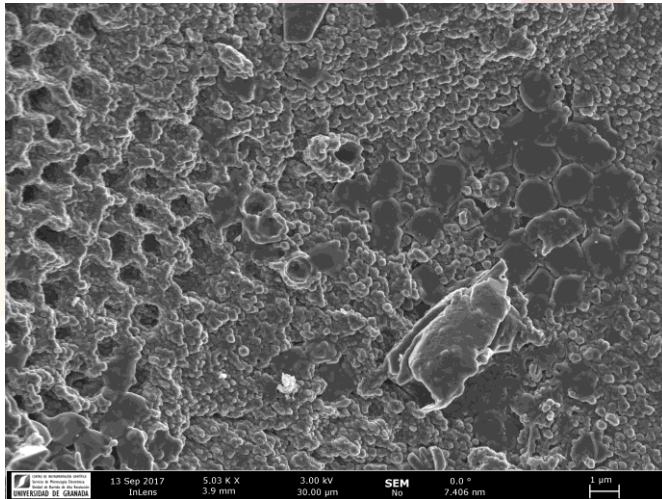
Fig. 6 Imagen HRSEM tomada con electrones secundarios:

En toda la muestra se ha observado la presencia de sustancias orgánicas (Fig. 4) y de una gran cantidad de células de baterías (de alrededor de $1\ \mu\text{m}$), algunas de ellas ya calcificadas (Fig. 6).

Visión general de la muestra 1A, donde se reconocen las células activas (más oscuras), las que ya están calcificadas (huecas y con un borde parecido a la matriz) y las nanopartículas de carbonato cálcico.

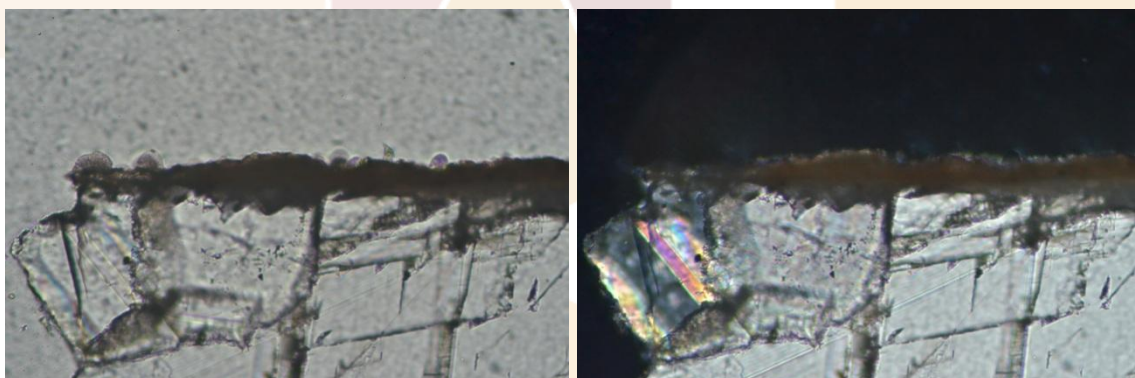
La observación al microscopio óptico permitió reconocer la presencia de algunas capas (2 o 3) de color rojizo-pardo sobre la superficie del mármol (Fig. 7), cuyos cristales son fácilmente reconocibles por el doble sistema de exfoliación y la elevada birrefringencia, ambas propiedades ópticas típicas de la calcita.

Fig. 7 Imágenes MO en luz transmitida con nicols paralelos (un solo polarizador, izqda.) y cruzados (dos polarizadores, dcha.) (campo de visión, $cv= 0,72\ \text{mm}$): Visión general de la muestra 1B, donde se reconocen los cristales de calcita del mármol recubiertos por una pátina superficial compuesta de varias capas.

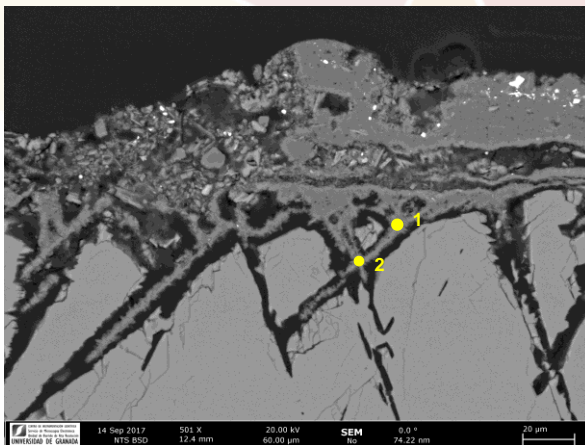
Fig. 8 Imagen HRSEM tomada con electrones retrodispersados:

El estudio realizado por microscopía electrónica de barrido con electrones retrodispersados (BSE) ha permitido observar la precipitación de carbonato cálcico tanto en la capa superficial como en las fisuras del mármol (Fig. 8, espectros EDX 1, 2 y 3 ANEXO II_1B). Se ha detectado también la presencia de fases de silicatos (algunos son filosilicatos, por su morfología y composición; Fig. 9, espectros EDX 4 y 5 ANEXO II_1B), compuestos del hierro (óxidos/hidróxidos, ver ANEXO II_1B) y yeso (Fig. 10, espectro EDX 6 ANEXO II_1B).

Visión general de la muestra 1B, donde se reconocen la pátina superficial, las fisuras de los cristales de calcita del mármol y el carbonato cálcico precipitado. Los puntos indicados en la imagen se refieren a los espectros EDX n. 1 y 2 presentados en el ANEXO II_1B.

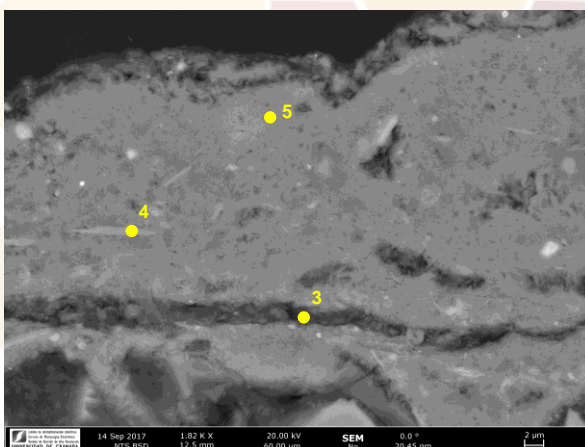
Fig. 9 Imagen HRSEM tomada con electrones retrodispersados:

Pátina superficial de la muestra 1B, donde se observan las láminas de los filosilicatos. Los puntos indicados en la imagen se refieren a los espectros EDX n. 3, 4 y 5 presentados en el ANEXO II_1B.

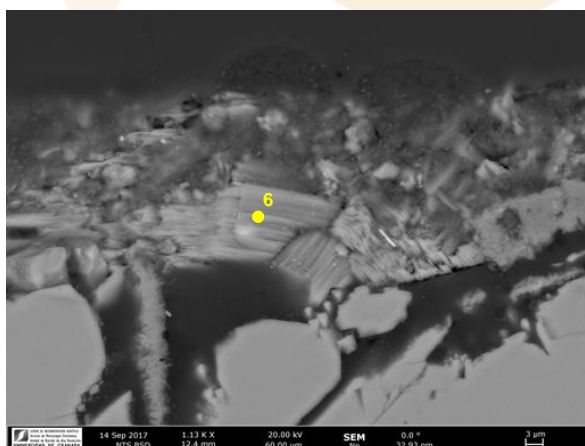
Fig. 10 Imagen HRSEM tomada con electrones retrodispersados:

Zona de la pátina superficial de la muestra 1B, donde se observan cristales de yeso. El punto indicado en la imagen se refiere al espectro EDX n. 6 presentado en el ANEXO II_1B.

Sobre la base de estas consideraciones, recomendamos que se elimine la pátina rojiza (con el tratamiento de limpieza que se considere más adecuado) antes de realizar el tratamiento de bio-consolidación aquí estudiado.

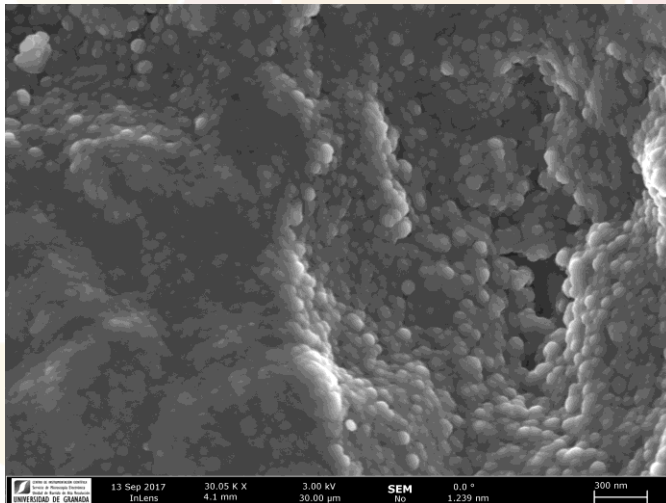
Al igual que en la muestra 1A, encontramos partículas de carbonato cálcico de tamaño nanométrico recubriendo la mayoría de los cristales de calcita del marmol (Fig. 11). En esta muestra, sin embargo, no hemos observado cristales con la misma orientación, sino más bien aglomeraciones de estas partículas, las cuales están englobadas en una matriz orgánica (Fig. 12), y células de baterías (Fig. 13), algunas de ellas ya calcificadas (Fig. 14).

Fig. 11 Imagen HRSEM tomada con electrones secundarios: Matriz compacta de nanopartículas de carbonato cálcico, en la muestra 2A.

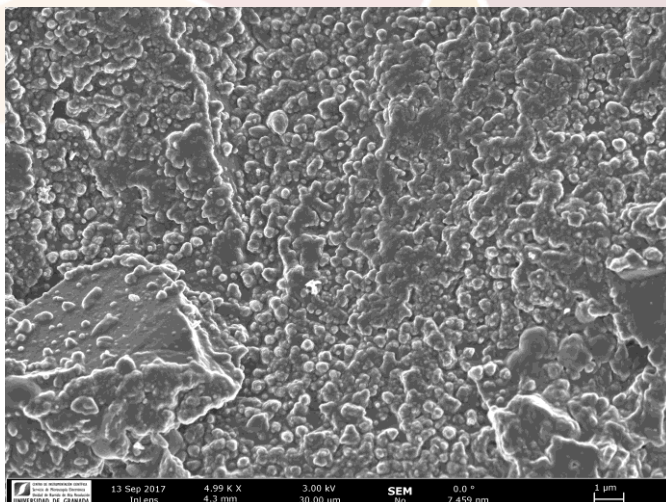
Fig. 12 Imagen HRSEM tomada con electrones secundarios: Aglomeración de nanopartículas de carbonato cálcico englobadas en sustancia orgánica (reconocible por no tener una forma bien definida y aparecer más oscura al SEM), en la muestra 2A.

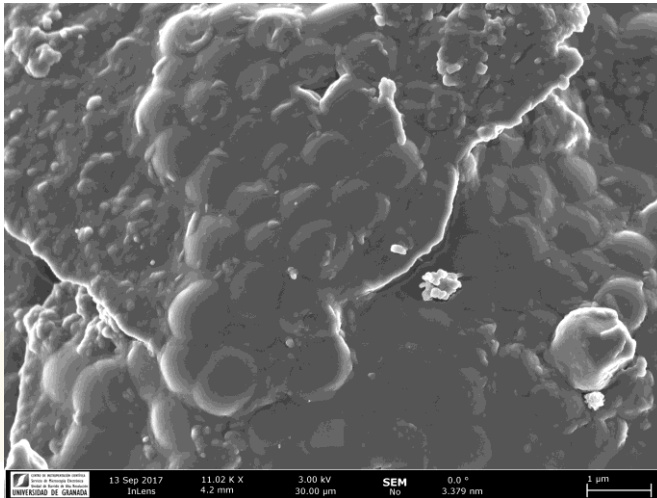
Fig. 13 Imagen HRSEM tomada con electrones secundarios: Células activas de bacterias, en la muestra 2A.

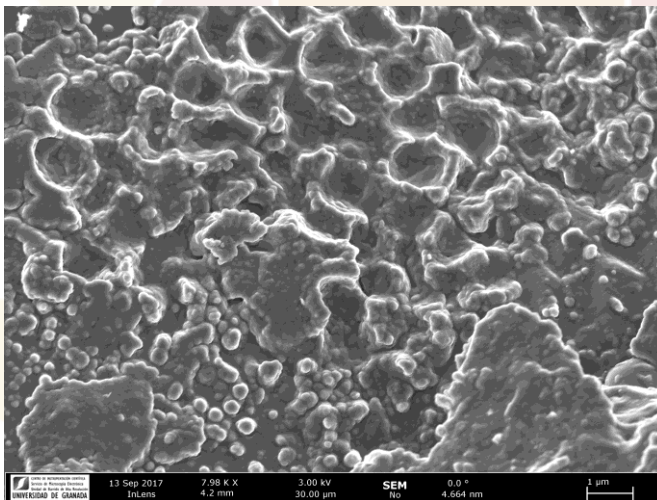
Fig. 14 Imagen HRSEM tomada con electrones secundarios: Células calcificadas de bacterias, en la muestra 2A.

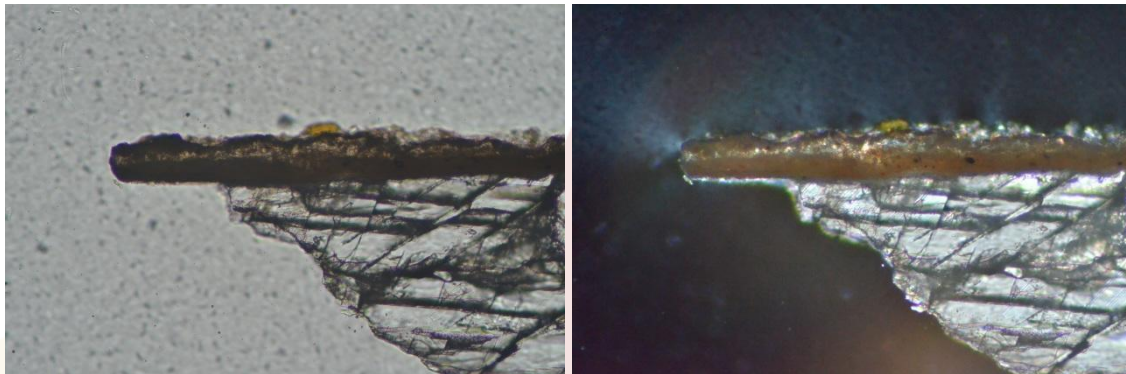
De nuevo, se observan distintas capas de (hasta 4 reconocibles) de color rojizo-pardo sobre la superficie del mármol (Figs. 15). En algunos puntos de la muestra, estas capas están despegadas de la superficie de la piedra (Fig. 16 *izqda.*) y en la zona de despegue, entre la capa inferior y los cristales de calcita del mármol, se observan pequeños cristales con elevada birrefringencia (Fig. 16 *dcha.*).

Fig. 15 Imágenes MO en luz transmitida con nicols paralelos (un solo polarizador, izqda.) y cruzados (dos polarizadores, dcha.) (campo de visión, $cv= 0,72$ mm): Visión general de la muestra 2B, donde se reconocen los cristales de calcita del mármol recubiertos por una pátina superficial compuesta de varias capas.

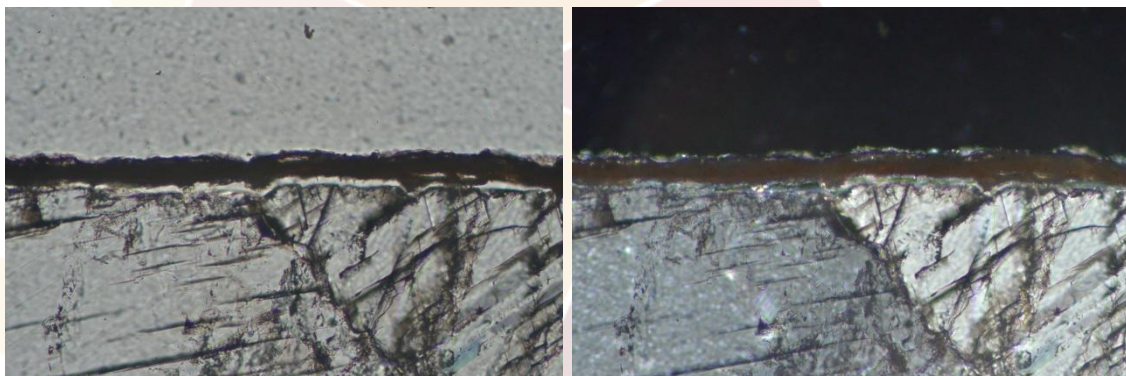
Fig. 16 Imágenes MO en luz transmitida con nicols paralelos (un solo polarizador, izqda.) y cruzados (dos polarizadores, dcha.) (campo de visión, $cv= 0,72$ mm): Visión general de la muestra 2B, donde se aprecia la zona de despegue de la pátina superficial de los cristales de calcita del mármol.

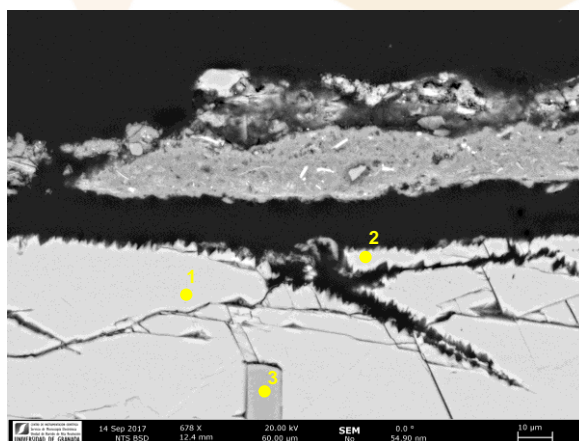
Fig. 17 Imagen HRSEM tomada con electrones retrodispersados:

En esta muestra la superficie del mármol se observa corroída, con la presencia de cristales en forma de “dientes de perro”, y la capa superficial está en muchas zonas despegada de los cristales de calcita del mármol (Fig. 17).

Visión general de la muestra 2B, donde se observa la alteración de los cristales de calcita del mármol y el despegue de la pátina superficial. Los puntos indicados en la imagen se refieren a los espectros EDX n. 1, 2 y 3 presentados en el ANEXO II_2B.

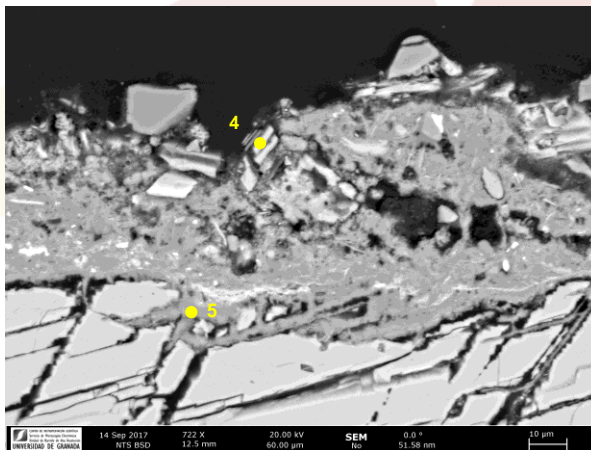
Fig. 18 Imagen HRSEM tomada con electrones retrodispersados:

Aunque se ha detectado la presencia de carbonato cálcico (Fig. 18, espectro EDX n. 4, ANEXO II_2B), los cristales precipitados no siempre son suficientes para rellenar todas las zonas de despegue (Fig. 19). Se detecta también la presencia de cristales de yeso (fig. 18, espectro EDX n. 5, ANEXO II_2B) dispersos entre las fases de arcillas y óxidos/hidróxidos de hierro.

Capa superficial donde se reconocen algunos filosilicatos (por su morfología laminar), carbonato de calcio (disperso en la matriz de la pátina y en las fisuras del mármol) y cristales de yeso. Los puntos indicados en la imagen se refieren a los espectros EDX n. 4 y 5 presentados en el ANEXO II_2B.

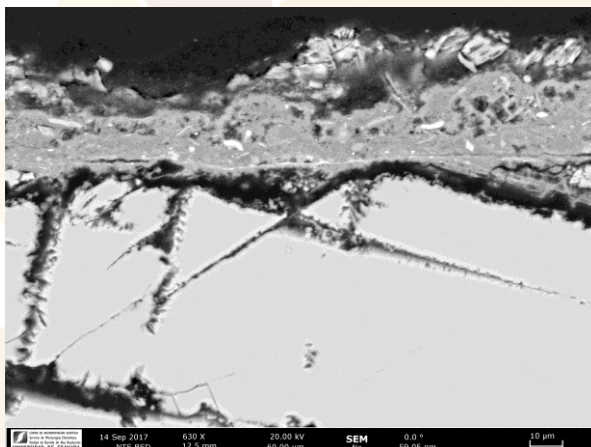
Fig. 19 Imagen HRSEM tomada con electrones retrodispersados:

Detalle de las zonas de despegue y fisuras de los cristales de calcita donde no ha precipitado carbonato cálcico.

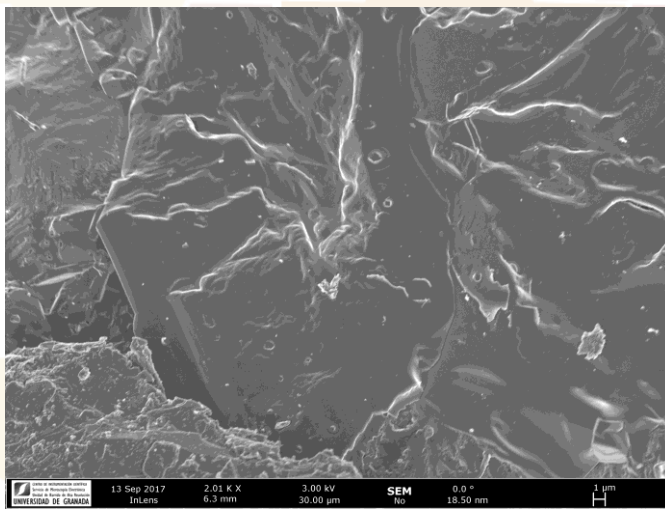
El estudio realizado por microscopía electrónica de barrido con electrones secundarios (SE) ha permitido observar la textura de los cristales de calcita del mármol, que presentan en general superficies lisas (Fig. 20) pero que, en algunos casos, aparecen deterioradas y con más rugosidad (Fig. 21).

Fig. 20 Imagen HRSEM tomada con electrones secundarios: Cristales de calcita del mármol con superficies lisas, en la muestra 3A.

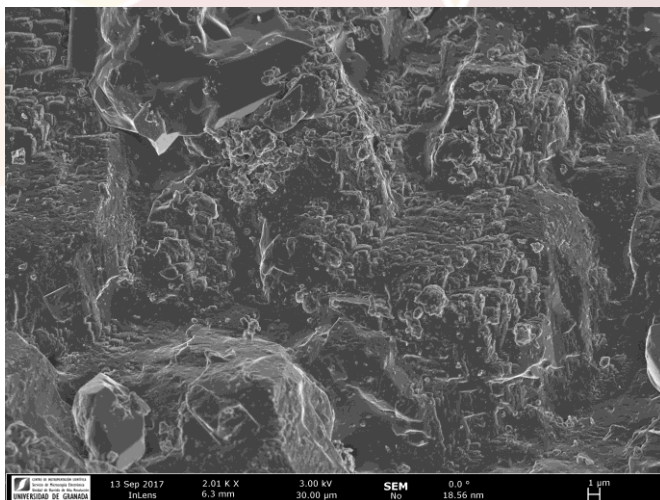
Fig. 21 Imagen HRSEM tomada con electrones secundarios: Cristales de calcita del mármol con superficies rugosas, en la muestra 3A.
